оценка долговечности
навесной вентилируемой
фасадной системы **«Марморок»**
по результатам проведенного
натурного обследования
после **7 лет** эксплуатации.

Россия, г. Москва.

навесная вентилируемая фасадная система «Марморок»

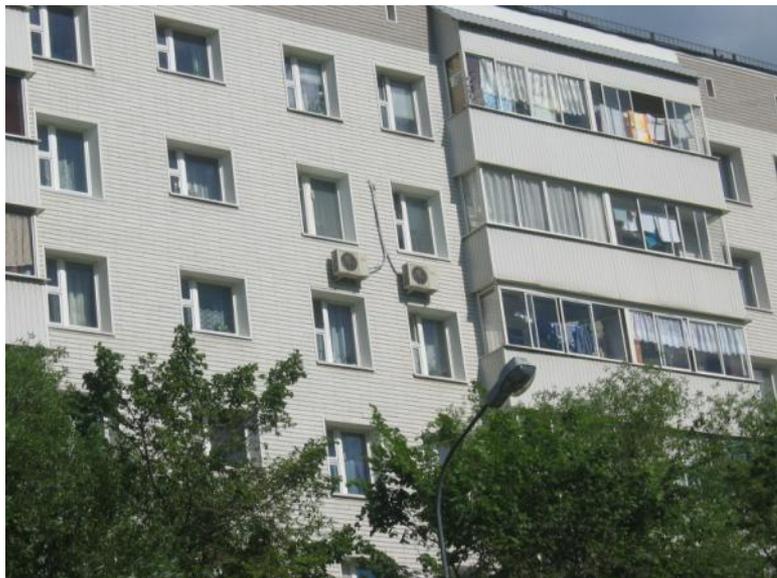
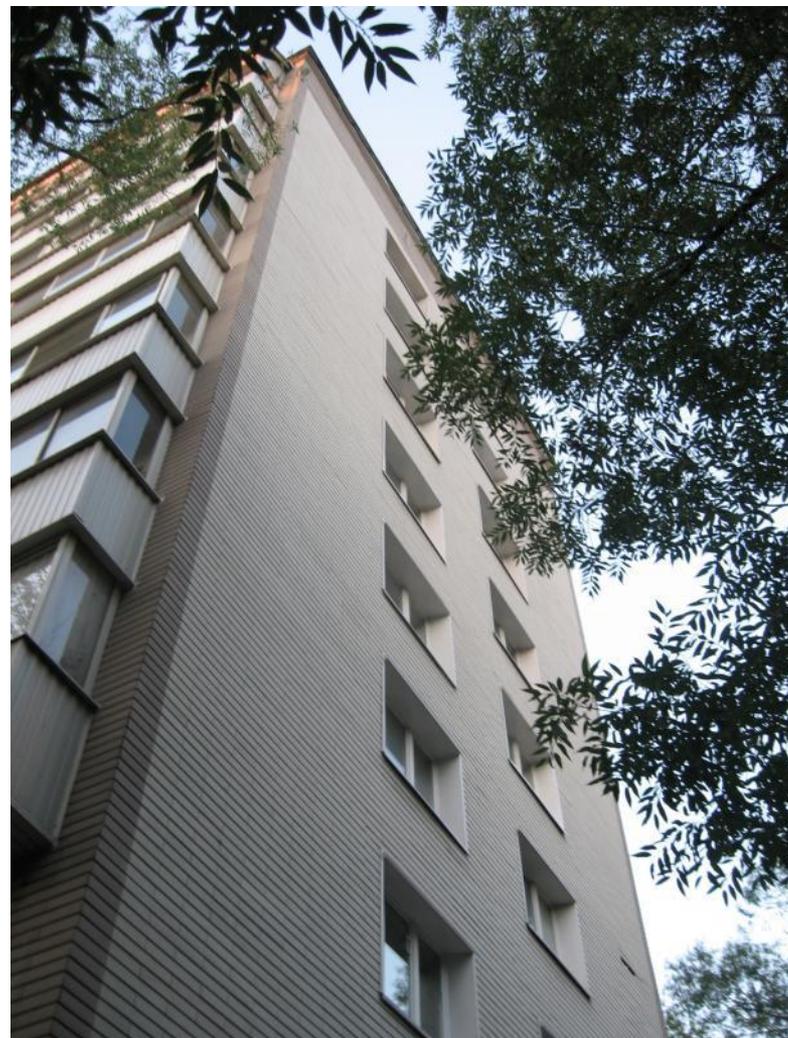
- Фасадная система выполнена по проекту
- Видимых деформаций (прогибы, выпучивания, провисания) системы и обширных участков разрушений конструкций не обнаружено

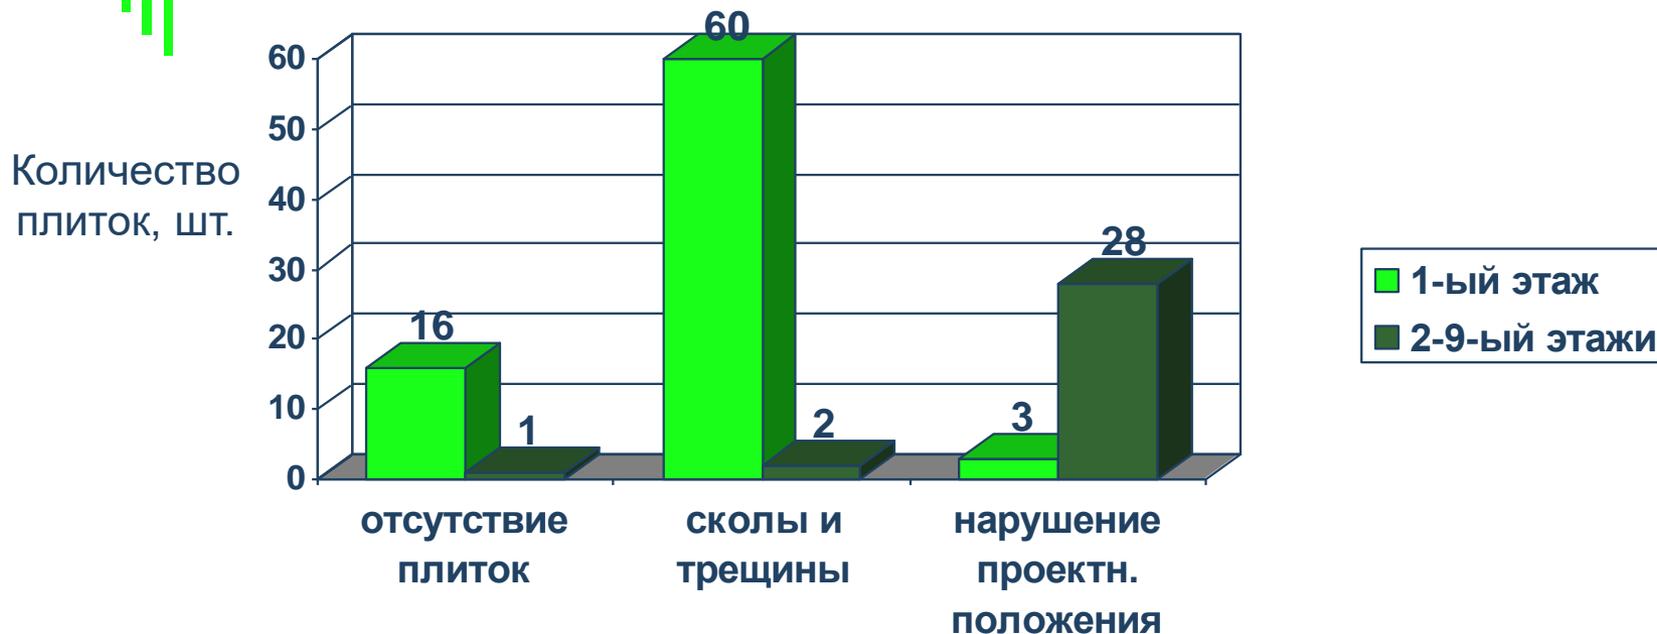
*Повреждения и дефекты облицовки
(составляют менее 0,4% площади фасадов):*

- Дефекты и повреждения облицовочных плиток (отсутствие, сколы либо трещины) в основном на уровне 1-го этажа, основная вероятная причина их появлений – механические воздействия, вандализм;
- Нарушения проектного положения плиток на 2-9-х этажах указывает на предпочтительность использования усиленной плитки типа «РВМ» (на 1-м этаже) обеспечивающей лучшую сохранность проектного положения, нежели облегченная плитка типа «Балтика» на верхних этажах.

- Применять в качестве облицовки плитку типа «РВМ»
- Рекомендуется использовать в системе «Марморок» теплоизоляционные волокнистые материалы малой плотности на основе стекловолокна;

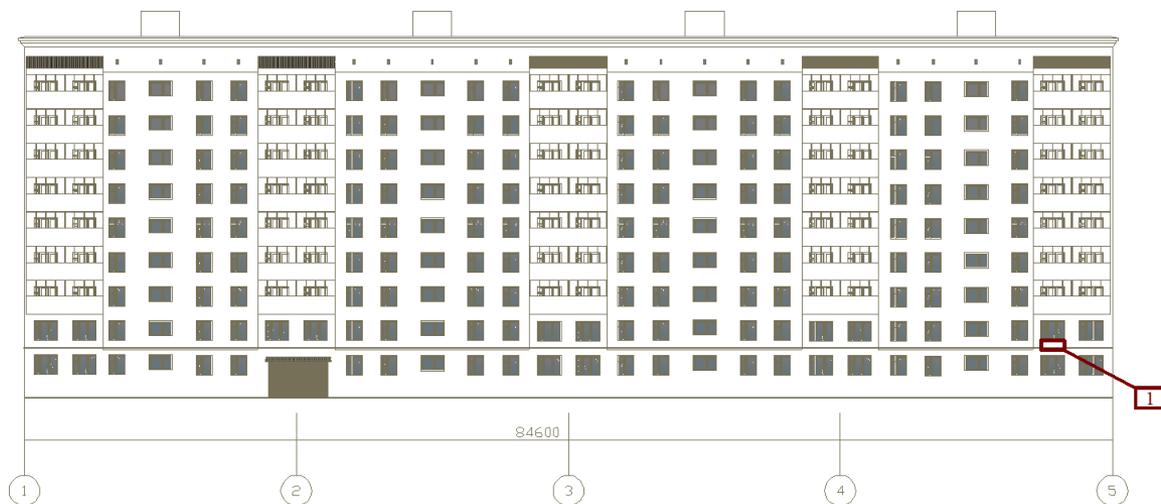
Главный фасад 1-5

Участок №1 – фасад 1-5, межоконное пространство (1-2 этажи)

Участок №6 – отсутствие плитки, т.е. УЧАСТКИ №2 и №3 можно отнести к дефектным, т.е. с отсутствием облицовки над местом вскрытия

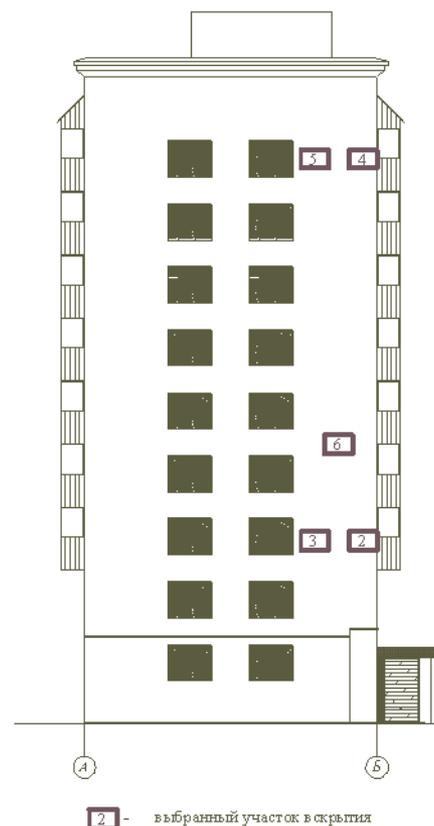
Торцевой фасад А-Б

Участки №2 и №3 – фасад А-Б, угловая и глухая зоны (3 этаж)

Участки №4 и №5 - фасад А-Б, угловая и глухая зоны (6 этаж)

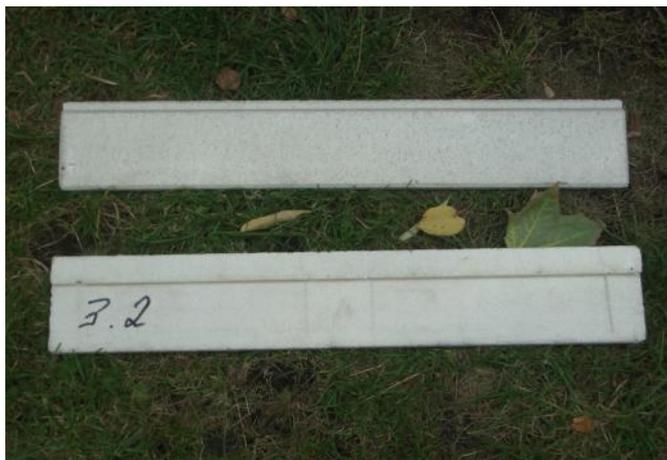
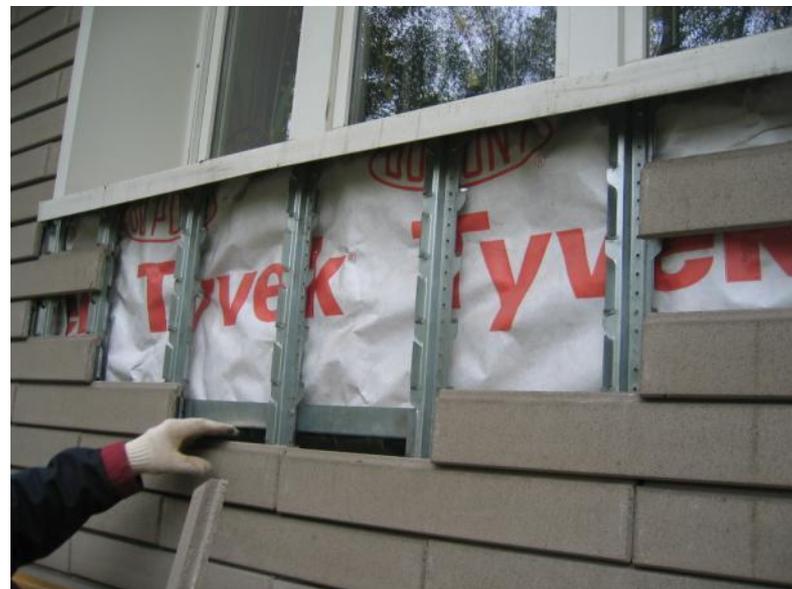
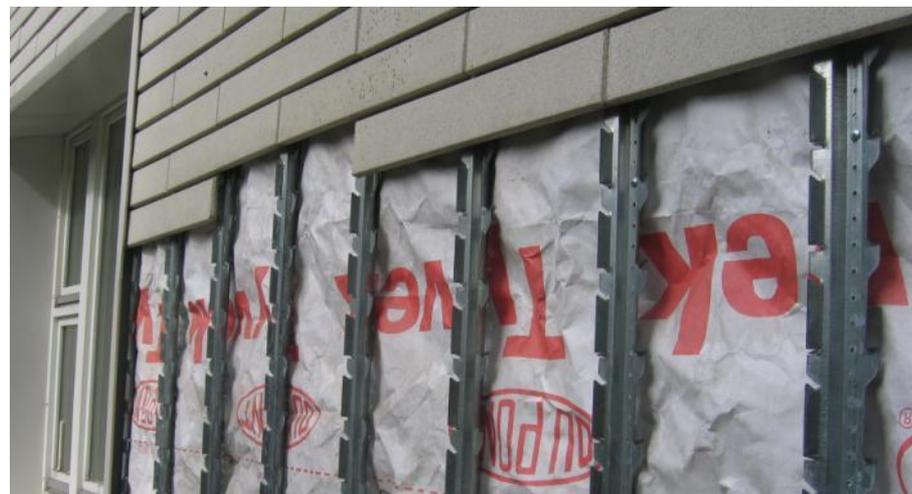
- Дефектов и повреждений на демонтированных плитках не обнаружено;
- Величина воздушного зазора удовлетворяет требования ТС, затруднений для циркуляции воздуха не обнаружено.

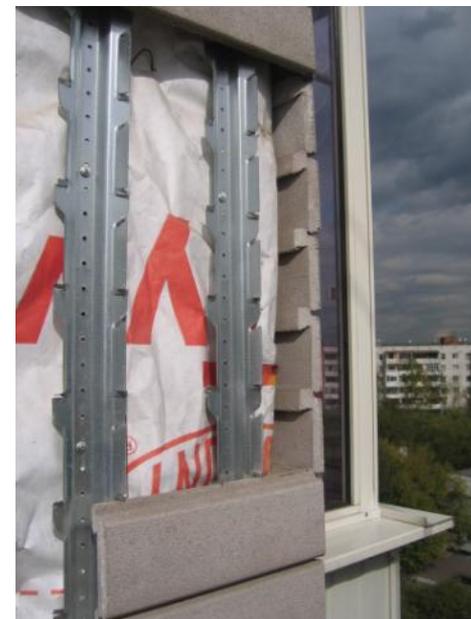
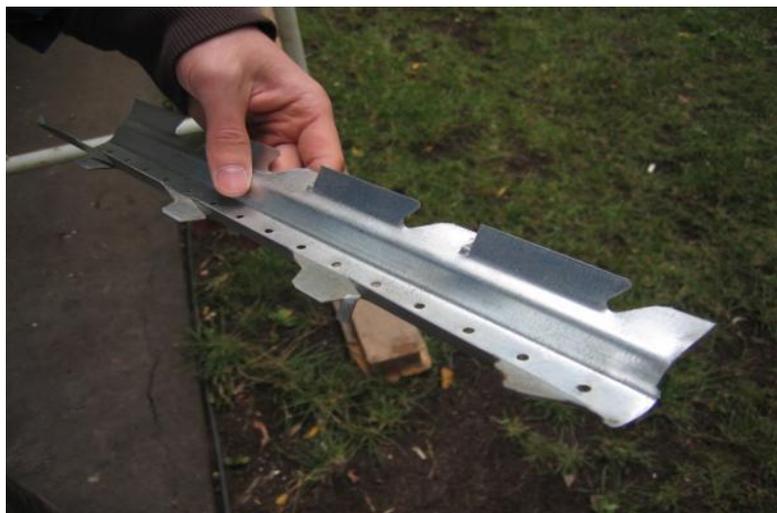
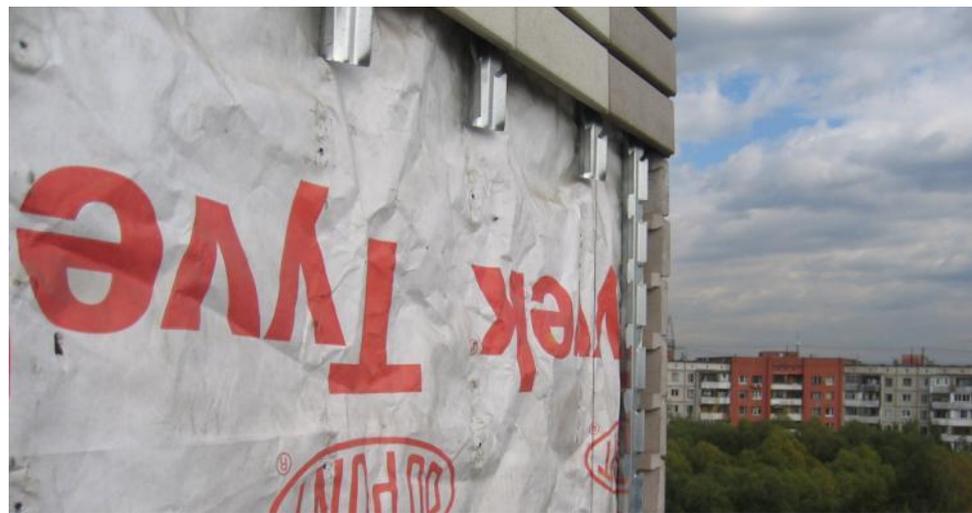
- Коррозионных повреждений стальной основы вертикальных профилей не обнаружено;
- На дефектных участках №2 и №3 (с отсутствием облицовки над местами вскрытий) выявлены следы белого налета;
- Целостность ветровлагозащитной мембраны на всех участках не нарушена.

- Цинковое покрытие горизонтальных профилей сохранилось практически полностью, площадь повреждений не превысила 5-10%, средняя скорость коррозии составила 0,5 мкм в год;
- Обнаружено увеличение площади повреждения цинкового покрытия вертикальных профилей по сравнению с бездефектными участками, средняя скорость коррозии до 1 мкм в год;
- Признаков коррозионных повреждений на анкерных шурупах и самонарезающих винтах не выявлено.

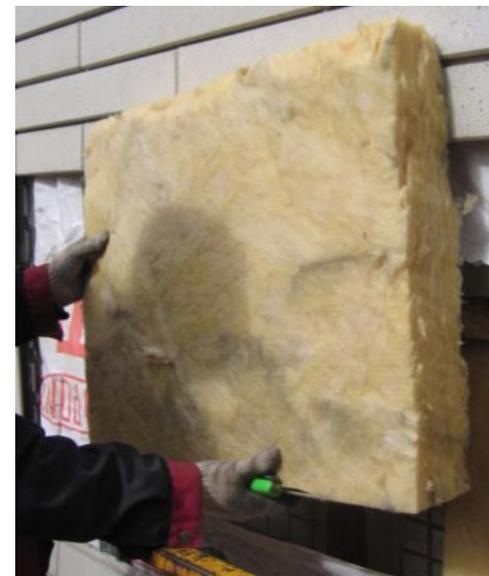
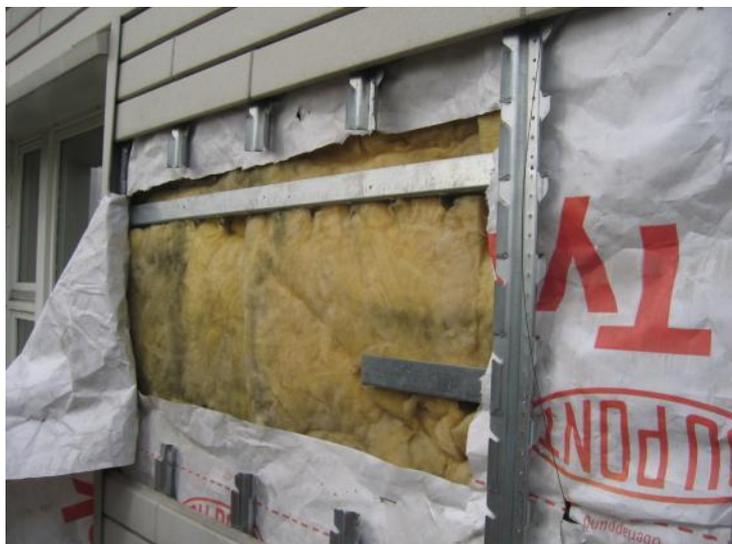
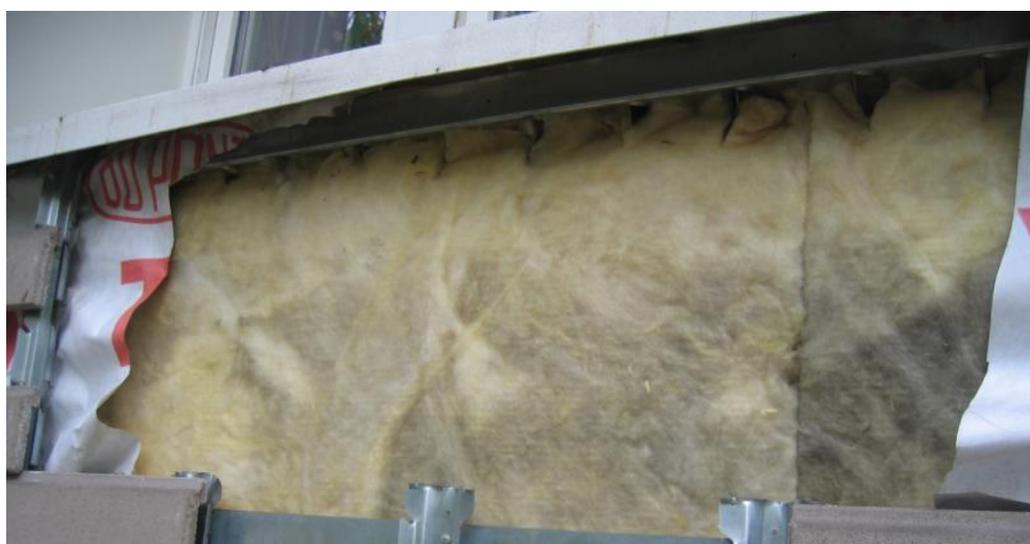
- Пустот, разрывов и расслоений теплоизоляционного материала на всех участках не обнаружено;
- Форма плит сохранена, зазоры в местах примыкания не превышают требуемых значений;
- Обнаружены следы строительной пыли на некоторых отобранных образцах.

- За семь лет эксплуатации теплоизоляционных плит, их внешний вид, теплотехнические, физико-механические и деформативные свойства не изменились, и по средним значениям не превышают требований ТУ 5763-001-56846022-06;
- Особенно следует отметить, что изоляция находится в сухом состоянии.

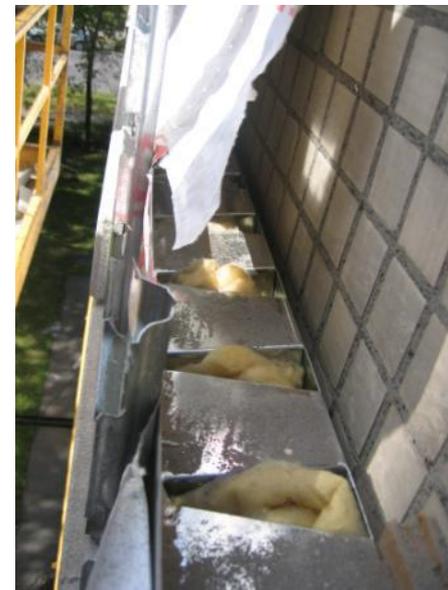
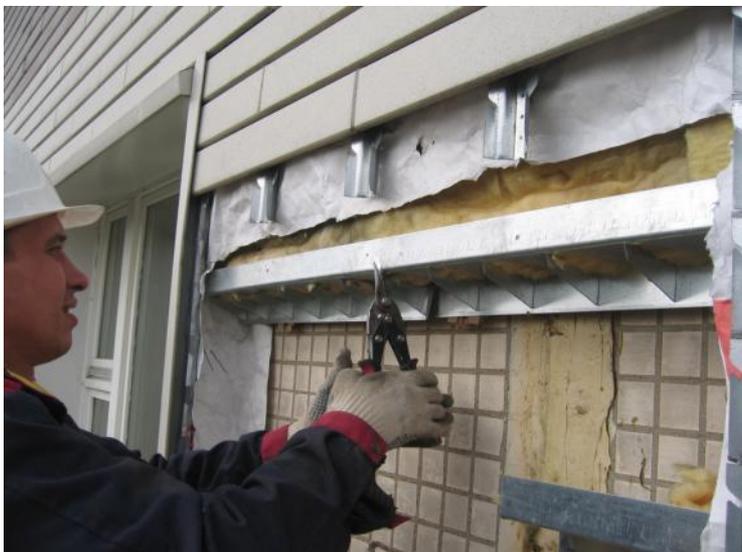
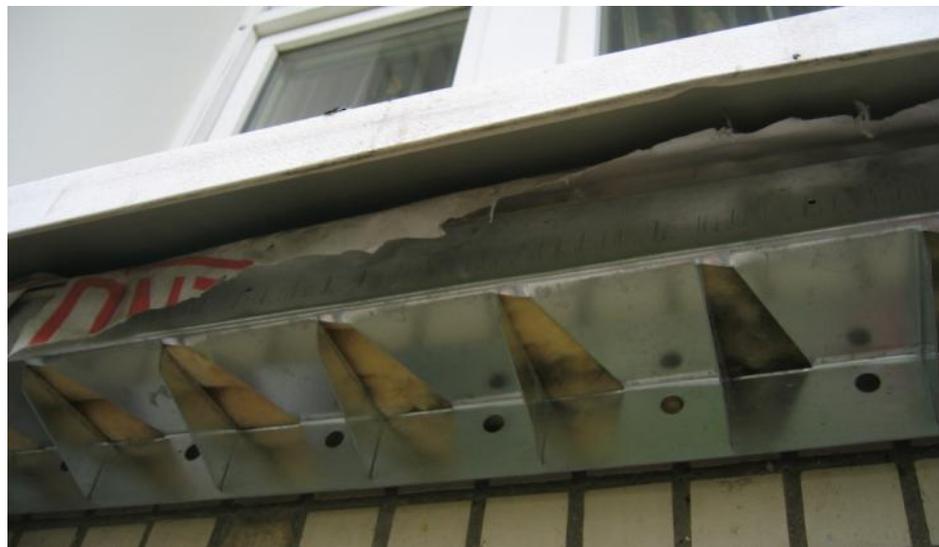
- Коррозионных повреждений стальной основы горизонтальных профилей на всех участках не обнаружено;
- На полках некоторых профилей обнаружены следы строительной пыли;
- Коррозионных повреждений крепежных деталей подконструкции (саморезов, анкеров) не обнаружено.

- Цинковое покрытие горизонтальных профилей соответствует всем требованиям, площадь повреждений не превысила 3%;
- Средняя скорость коррозии цинкового покрытия горизонтальных профилей составила 0,1 – 0,2 мкм в год;
- Площадь повреждения цинкового покрытия вертикальных профилей не превысила 10%;
- Средняя скорость коррозии цинкового покрытия вертикальных профилей составила 0,3 – 0,5 мкм в год;
- Признаков коррозионных повреждений на анкерных шурупах и самонарезающих винтах не выявлено.
