оценка долговечности
навесной вентилируемой
фасадной системы **«Марморок»**
по результатам проведенного
натурного обследования
после **7 лет** эксплуатации.

Россия, г. Москва.

навесная вентилируемая фасадная система «Марморок»

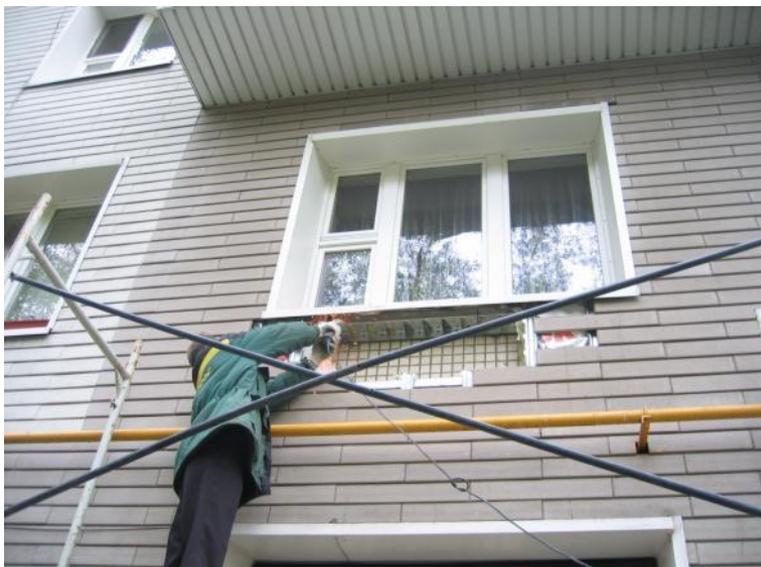
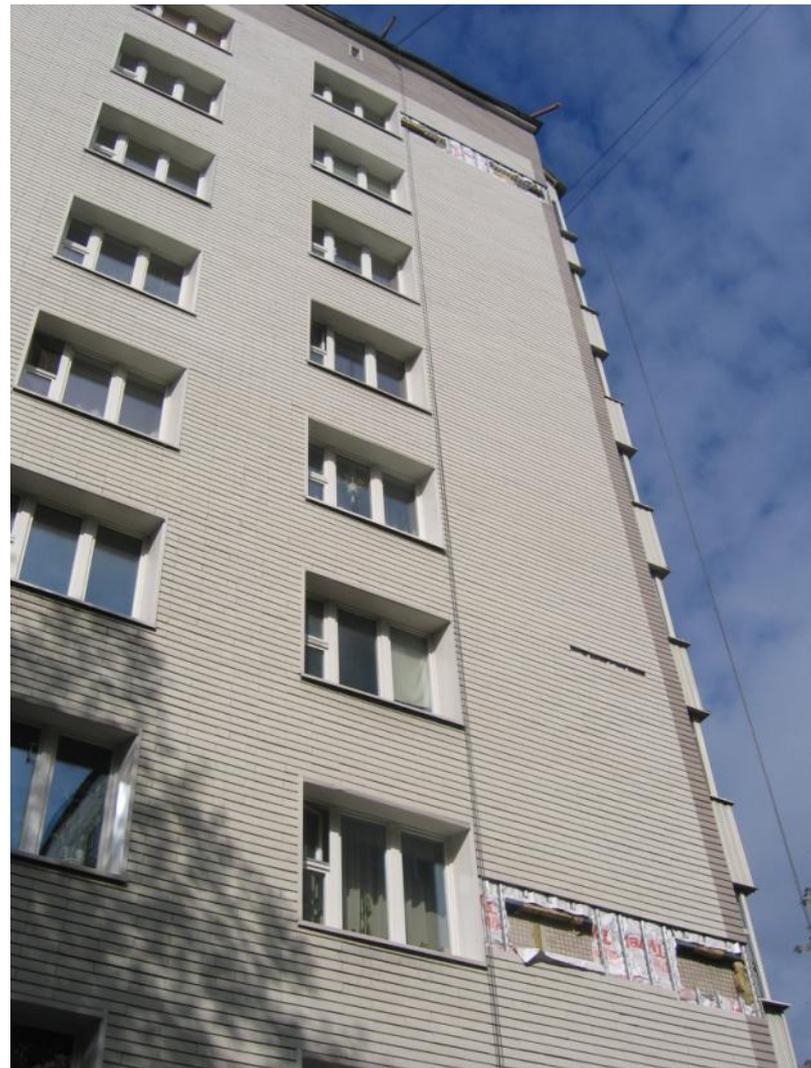
На всех основных выбранных участках:

- проведено полное вскрытие системы;
- обследованы примененные материалы;
- отобраны образцы всех элементов для лабораторных исследований.

- Дефектов и повреждений на демонтированных плитках не обнаружено;
- Величина воздушного зазора удовлетворяет требования ТС, затруднений для циркуляции воздуха не обнаружено.

- Коррозионных повреждений стальной основы вертикальных профилей не обнаружено;
- На дефектных участках №2 и №3 (с отсутствием облицовки над местами вскрытий) выявлены следы белого налета;
- Целостность ветровлагозащитной мембраны на всех участках не нарушена.

- Коррозионных повреждений стальной основы горизонтальных профилей на всех участках не обнаружено;
- На полках некоторых профилей обнаружены следы строительной пыли;
- Коррозионных повреждений крепежных деталей подконструкции (саморезов, анкеров) не обнаружено.
